**SALÓN MUNICIPAL BARRIO SAN AGUSTÍN**  
**EX MATADERO**

**“REPARACION SALON MUNICIPAL BARRIO SAN AGUSTIN  
(EX MATADERO)”**

**MEMORIA DESCRIPTIVA**

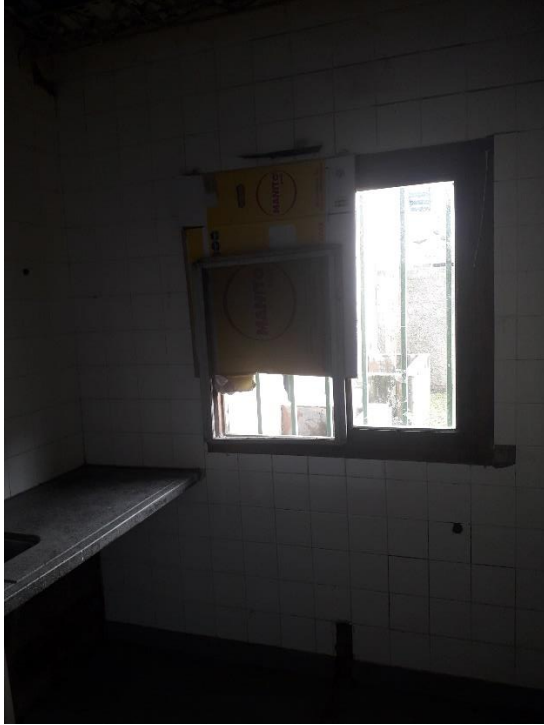
Ventana a cambiar por nueva

**8.-** Se sacará en la primera habitación de abajo la ventana rota a fin de colocar una nueva de madera de 1,10mX1,10 m, parchando el muro posteriormente.

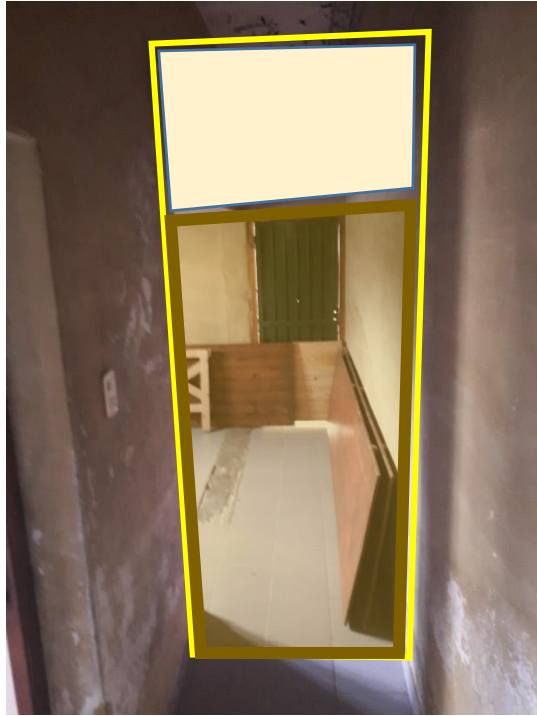
pasillo a colocar puerta  
nueva con cierre de durlock en la  
parte superior

**9.-** Se colocará una puerta de madera de 0,95 X2,00 m en el pasillo interior para separar el local final como depósito de material, procediendo a cerrar la parte superior hasta la cubierta, con un tabique con placas de durlock de ambos lados.(1,20X0,95)

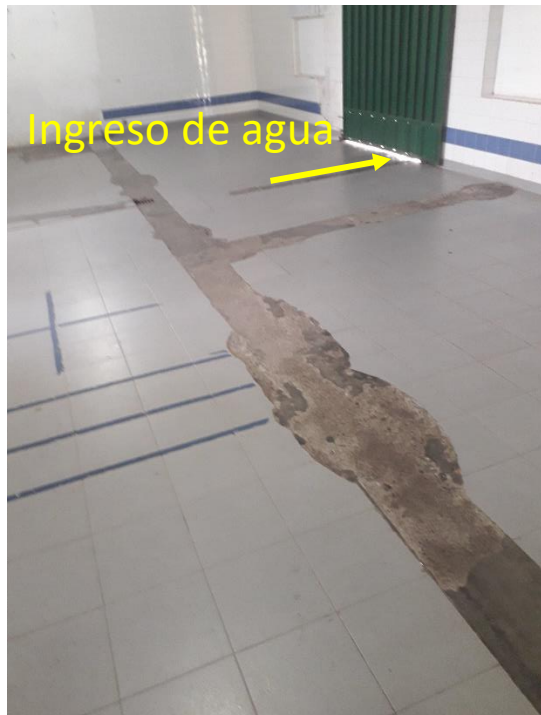
Colocar piso sobre piso existente

**2.-** Sobre el piso cerámico existente, se colocará un nuevo piso cerámico antideslizante de 60X60cm o similar, con pegamento especial de primera calidad para lo que a fin de asegurar su adhesión, se ejecutarán cortes con amoladora sobre la superficie existente, generando la rugosidad necesaria para la adhesión del cerámico. (Aproximadamente 120 m<sup>2</sup> incluido zócalo

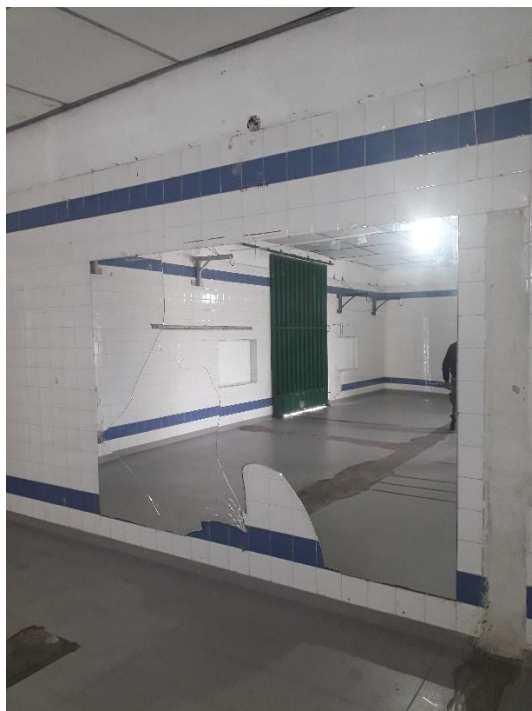
Espejo a sacar

**5.-** Se extraerá el espejo de la pared de la derecha, y se emprolijará la superficie del muro con enduido para su posterior pintura
